北川村トンネル長寿命化修繕計画

令和7年10月

北川村役場 経済建設課

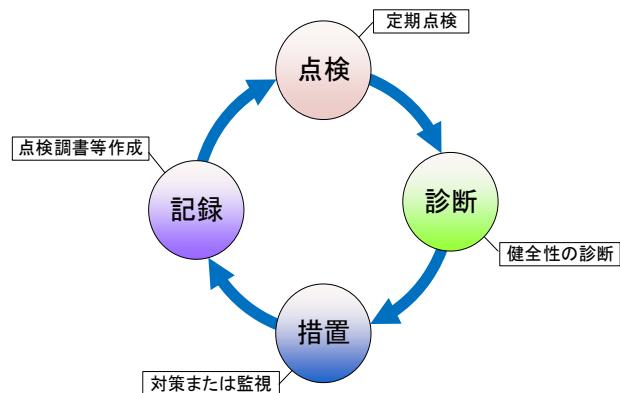
図 1.1 メンテナンスサイクル

年次計画を策定し、効率的にトンネルの本体工補修対策や付属施設更新を実施していきます。なお以上のような取組は、図 1.1 に示すようなメンテナンスサイクルの一環として、今後、継続的に取り組みを強化し、安全で合理的なトンネルの維持管理を進めていきます。
